**T.C.**  
**BOLU**  
**CUMHURİYET BAŞSAVCILIĞINA**  
**(BİLİRKİŞİ HEYET ÖN RAPORU)**

**SORUŞTURMA KONUSU** : Bolu ili Kartalkaya Mevkiinde yer alan Grand Kartal Otel isimli işletmesinde 21.01.2025 tarihinde meydana gelen yangın olayı

**OLAY TARİHİ** : 21.01.2025 – Saat : 03:20

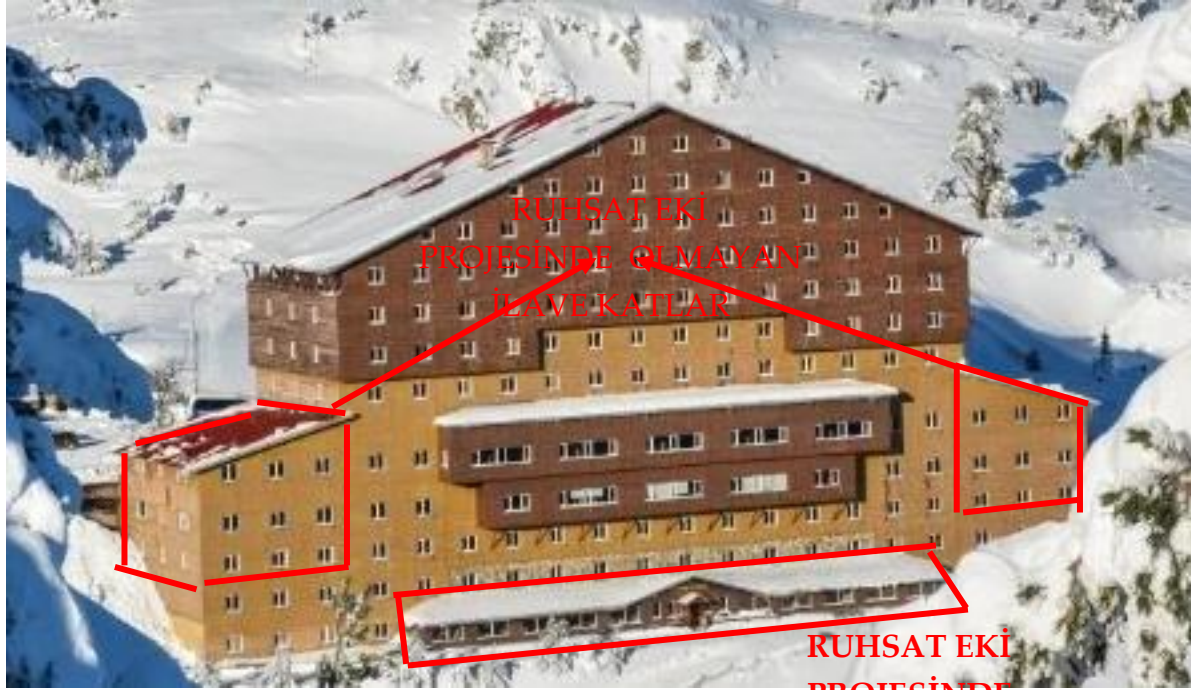
-Yerinde yapılan incelemede binanın arka cephesi (doğu cephesi) -14 Kotunda (1. Kat) kafeterya ve kayak alanı olarak kullanılan yaklaşık 4,70x42,00 m dış ölçülerinde tek katlı ilave yapının mimari projesinde olmadığı yapıya sonradan eklenti olarak yapıldığı anlaşılmıştır.

**RUHSAT EKI  
PROJESİNDE OLMAYAN EKLENTİ**

Söz konusu ilave eklenti ve yapıların ruhsat eki proje ile uyumlu olmadıkları tespit edilmiş ancak 04.01.1999 Tarihinde yapı için alınan tadilat ruhsatında 3.224,00 m<sup>2</sup> lik ilave alan eklentisi yapıldığı anlaşılmıştır. Ancak tarafımıza tadilat ruhsatı eki tadilat projeleri tevdi edilmediğinden sözü edilen ilave alanların ve fonksiyon değişikliklerinin projeye aykırı olup olmadıkları hususunda bir tespit yapılamamıştır. Tadilat Ruhsatı eki Tadilat Projesi tarafımıza tevdi edildikten sonra bu hususta yeniden inceleme yapılacaktır.
